Proyecto para la disminución de la mortalidad infantil en N´dungu Kebbeh, (Gambia) mediante el abastecimiento de agua segura; cobertura sanitaria y la capacitación de la población.

CONSTRUCCION DEL PUESTO DE SALUD DE N´DUNGU KEBBEH

REPARACIÓN SISTEMA DE ABASTECIMIENTO DE AGUA.

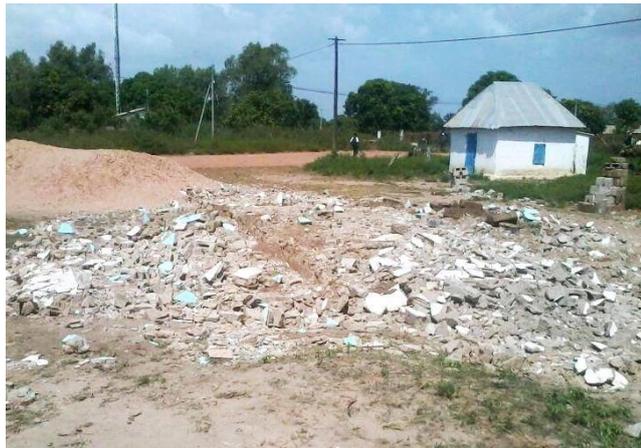
Una vez cerrados todos los acuerdos, se comienza con la demolición del anterior dispensario médico, ya que la estructura no era aprovechable, aunque ciertos materiales sí pueden ser reutilizados por la comunidad. Una vez finalizado se comenzó la construcción del nuevo puesto de salud.

Demolición finalizada

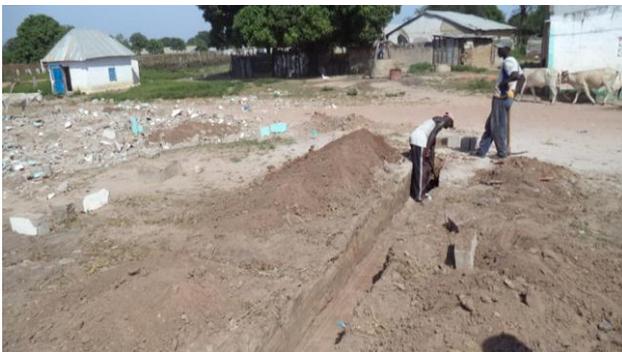
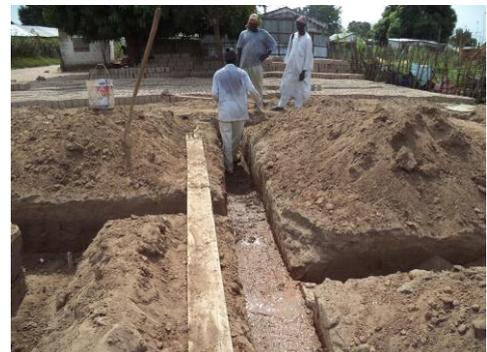
El establecimiento de las dimensiones exactas del puesto de salud, así como el inicio de la cimentación no fue tarea sencilla. Esto se debe a que el terreno no es totalmente llano y, de no utilizar ciertas técnicas de precisión, se habrían desarrollado muy negativamente las siguientes etapas de edificación. En esta fase fue fundamental el intenso trabajo del supervisor técnico, ya que el nivel de precisión en las construcciones de la zona no suele ser tan estricto.

Trabajos de cimentación

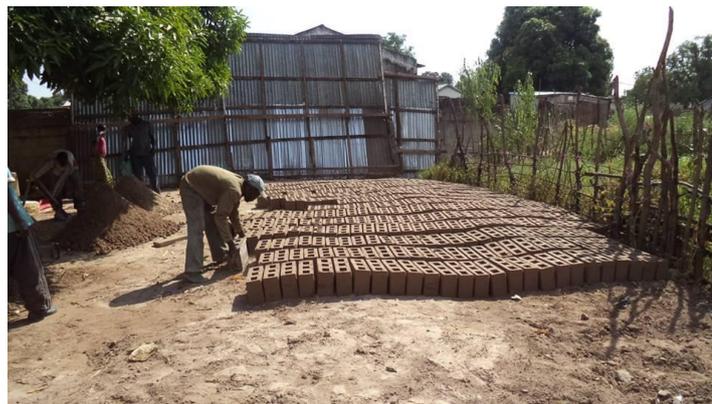
Simultáneamente a la cimentación se fueron elaborando los bloques con los que se realizaría la mayor parte de la construcción. Estos bloques fueron hechos a mano en el propio terreno de la obra, siendo muy importante que la calidad de estos, sobretodo, la proporción de cemento, fuese óptima para que la construcción tuviese una larga durabilidad. En un principio fueron elaborados cinco mil bloques, aunque posteriormente hubo de hacerse alguno más para los remates de la construcción y la fosa séptica.

Bloques de cemento

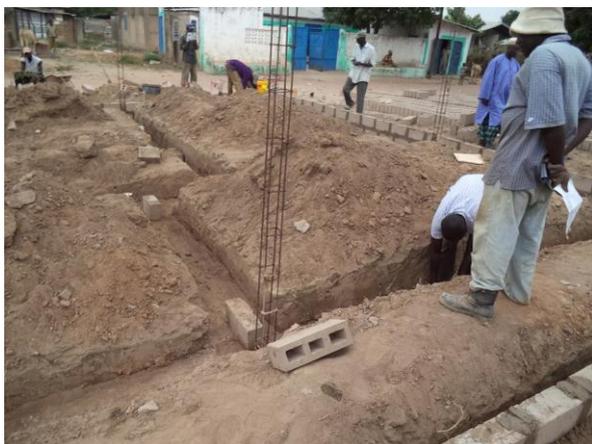
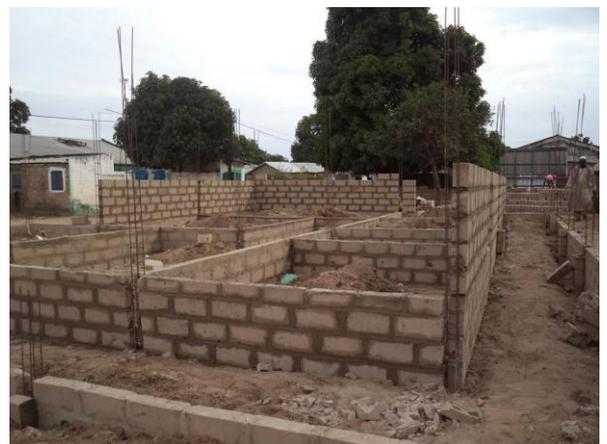
Las primeras fases de la construcción comenzaron a avanzar con buen ritmo. Así, a los pocos días de haber empezado, ya podían observarse los muros de lo que sería el centro de salud y su distribución interior. Fue durante esta fase en la que más se requirió la contribución de la comunidad de cara a la provisión de arena, agua y gravilla.

Trabajos con bloques y pilares

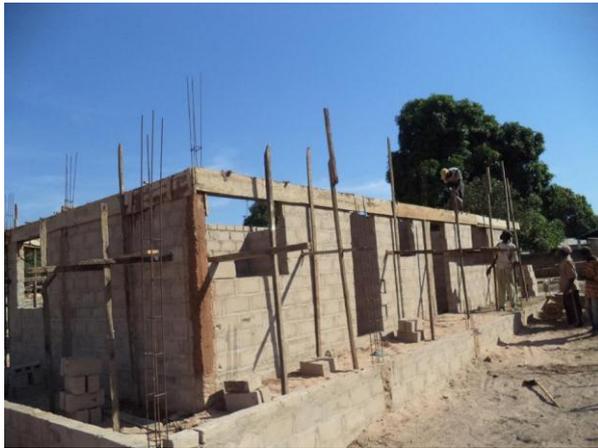
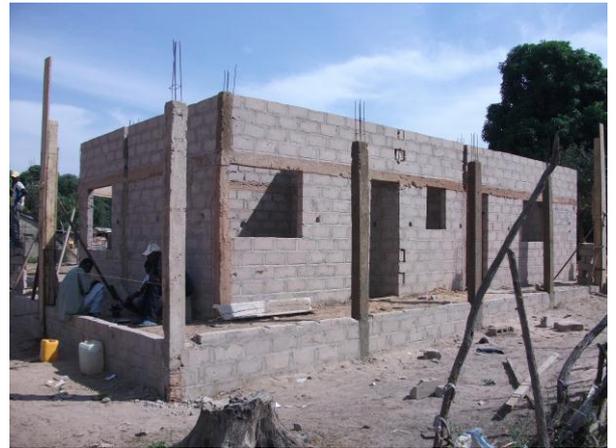
La fase de encofrado fue más complicada, ya que no todos los materiales estaban disponibles en la provincia en la que se ubica el proyecto. Además requiere de mayor precisión técnica y los pilares no pueden ser realizados simultáneamente unos de otros. El hecho de haber incluido en el diseño una amplia Verandah que rodea gran parte de la edificación, supuso que esto se complicase aún más, ya que incluía un gran número de pilares.

Encofrado del Centro de Salud

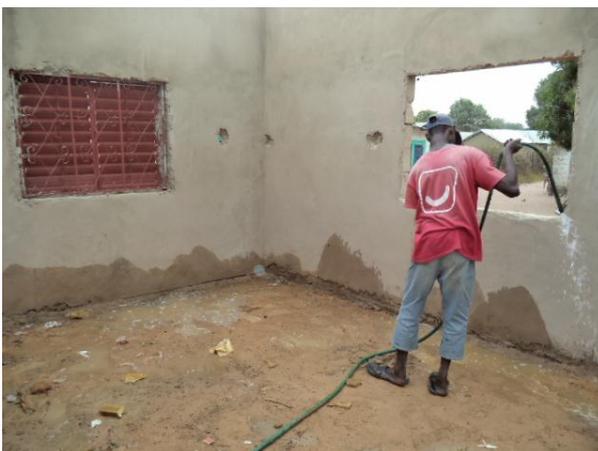
Una vez se habían levantado los muros y encofrados hasta una altura próxima a la definitiva, comenzó el relleno del interior. Para esto es necesario inundar el interior al menos en dos ocasiones para que relleno “pise” y no se produzcan fisuras y/o hundimientos una vez finalizado el trabajo.

Regando el interior

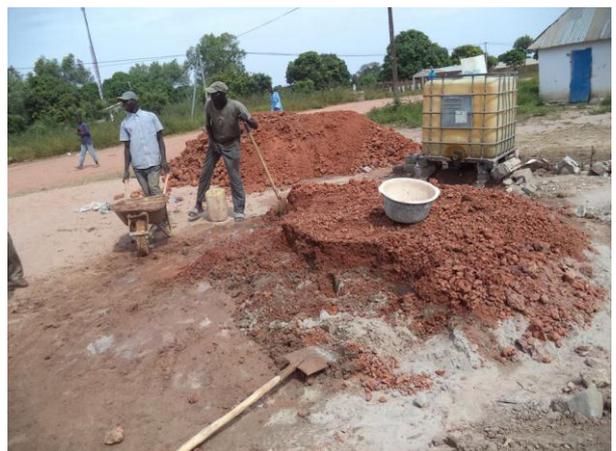
Relleno “pise”

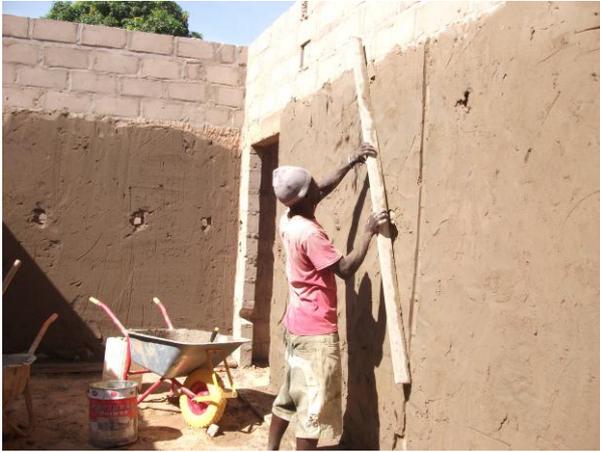
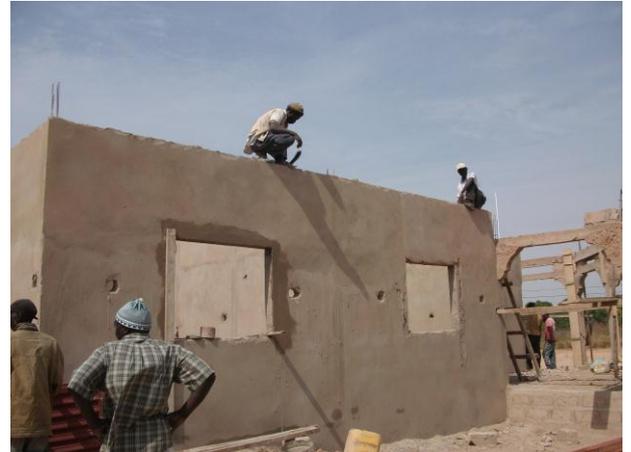
Ya una vez levantados los muros y estabilizado el relleno interior, se pasó a cargar las paredes interiores y exteriores con cemento. Esta fase tomo poco tiempo, aunque al mismo tiempo hubo que realizar las canalizaciones para la fontanería y futuro sistema eléctrico.

Emplaste de las paredes interiores y exteriores con cemento

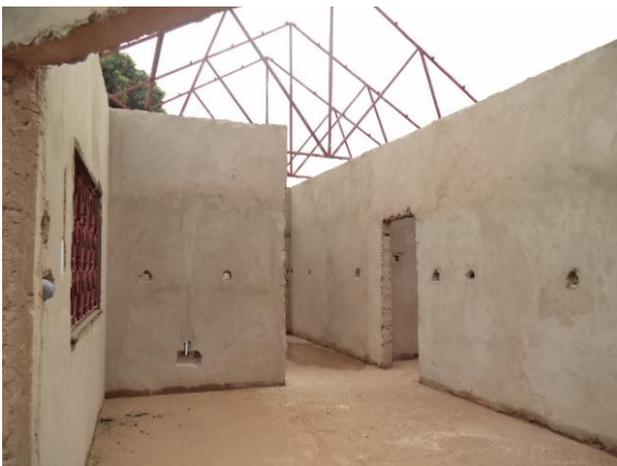
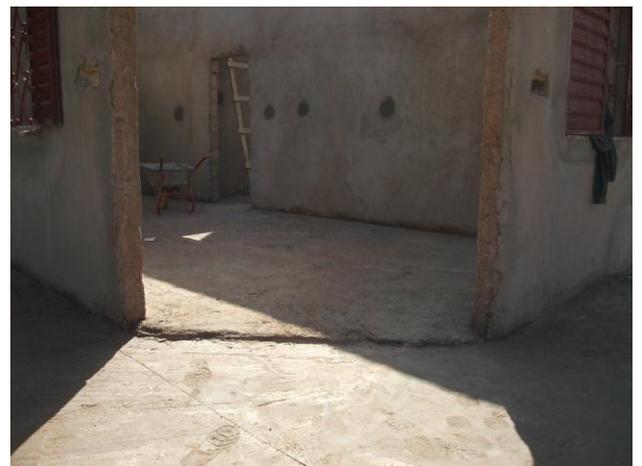
Pasada esta fase, se procedió al hormigonado del suelo, en esta fase el elemento más complejo fue la nivelación del suelo. No hay maquinaria en la zona que permita facilitar esta labor, por lo que todo ha de ser hecho a mano y con meticulosos cálculos.

Hormigonado del suelo

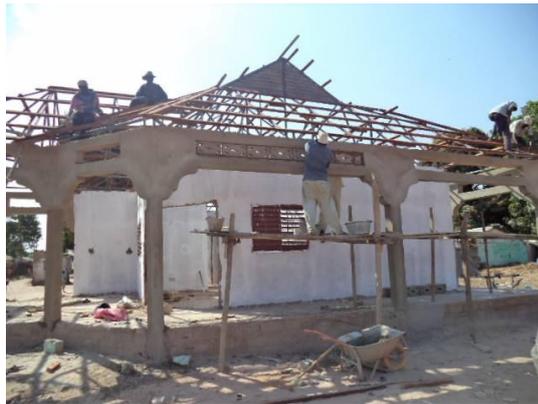
El proceso de construcción de la verandah no sólo se limitaba a la instalación de pilares. De acuerdo al diseño, esta tendría tres líneas de bloque en la parte superior, una de las cuales tendría una serie de aperturas que servirían, además de para dar un buen efecto estético, para refrescar esta zona lo que implicaría que el interior de la construcción se mantuviera a una temperatura más fresca durante todo el año.

Construcción de la Verendah y Canopy

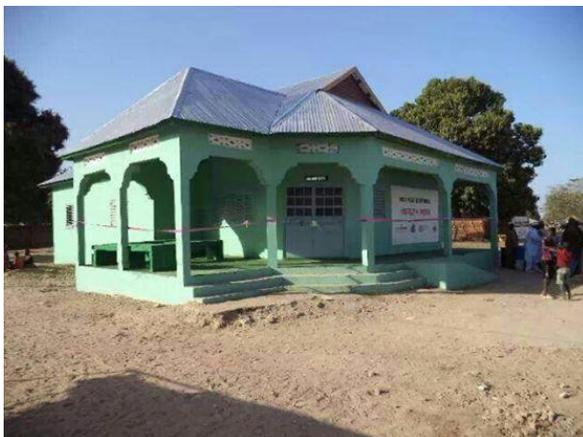
Con respecto a la sala de espera exterior, se instalaron una serie de bancos de bloque y hormigón que permitirán la estancia de los acompañantes y las personas que esperen para ser atendidas, de modo acorde a las costumbres locales. Esta zona, como ya se ha dicho, también será utilizada para vacunaciones y campañas de nutrición.

En la parte lateral del Canopy, se instaló una rampa, a fin de facilitar el acceso de las personas con movilidad reducida, así como camillas y cualquier otro elemento que se precise introducir en el centro.

Imagen del Centro de Salud donde se puede apreciar la sala de espera exterior con bancos de cemento y al fondo la rampa

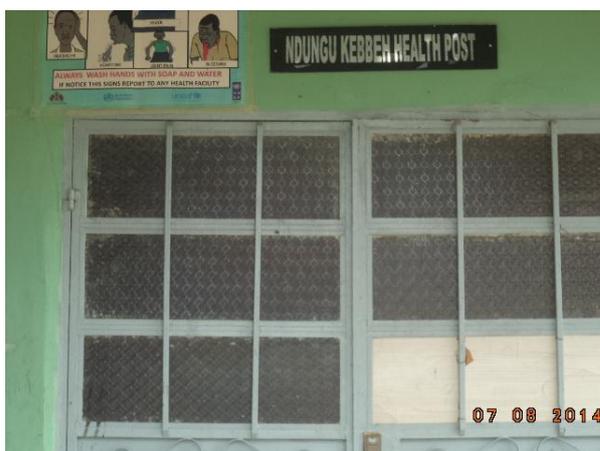
La instalación de puertas y ventanas se llevó a cabo paulatinamente. La mayor parte de ellas fueron instaladas una vez finalizado el emplaste de los muros, a excepción de la puerta principal, que fue tarea más laboriosa y la ventana del almacén, ya que la abertura fue utilizada como acceso a la zona del techo de la edificación.

Puerta principal desde el exterior

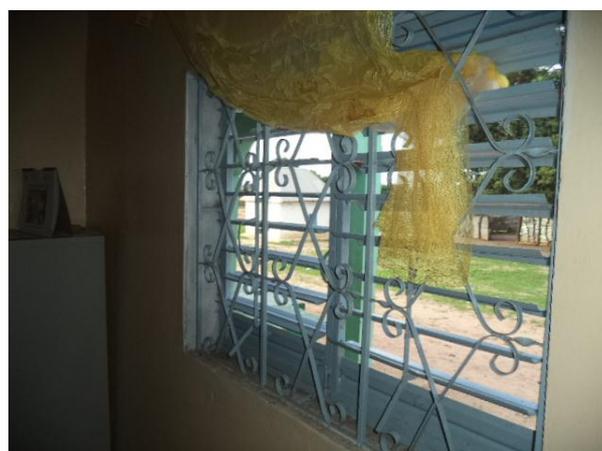
Tanto puertas como ventanas fueron pintadas, in situ, una vez instaladas en sus huecos correspondientes con pintura específica para superficies metálicas.

Ventana desde el interior

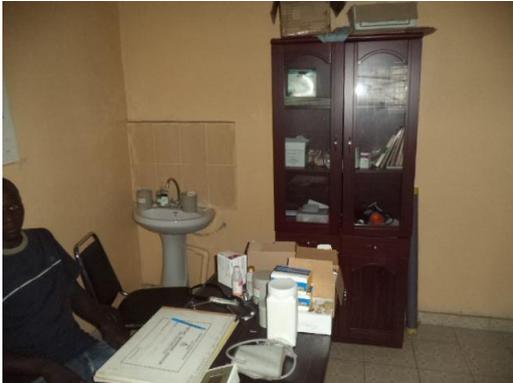
Acorde con el diseño inicial se instalaron dos lavabos en cada una de las salas de consulta. Por otra parte, en cada uno de los baños, se puso una cisterna de funcionamiento por altura, además de una ducha y un lavabo en el baño que será utilizado por el personal laboral del centro.

Lavabo en una sala de consulta

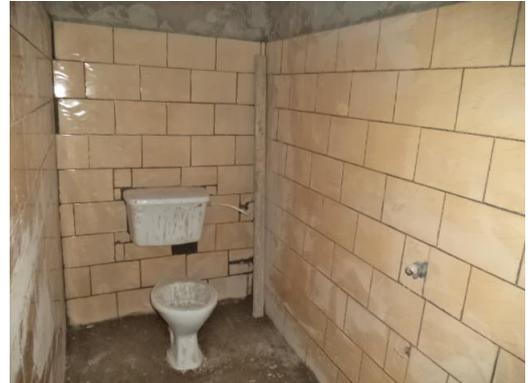
Un baño

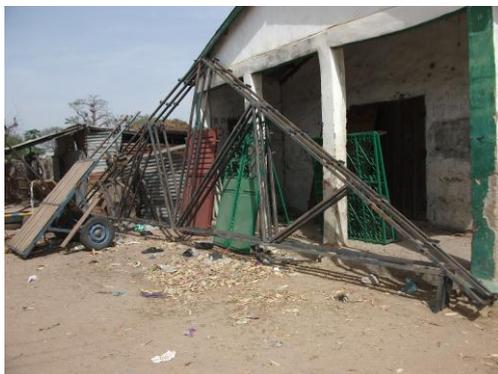
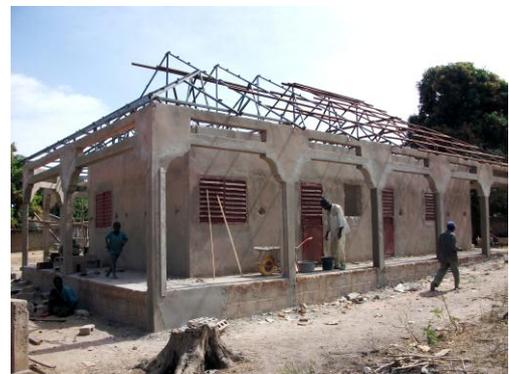
Lo primero en este sentido era realizar el esqueleto metálico, para lo que hubo de encargarlo con más de un mes de antelación, ya que de otro modo habría sido imposible tenerlo listo en tiempo. Como en el caso de las puertas y las ventanas, sólo hay un profesional en las inmediaciones capaz de llevar a cabo un trabajo como este. Se utilizaron diez triángulos metálicos, con las correspondientes uniones, que fueron soldadas ya en el propio tejado del puesto de salud, lo que dificultaba aún más el trabajo.

Material y puesta del estructura metálica del tejado

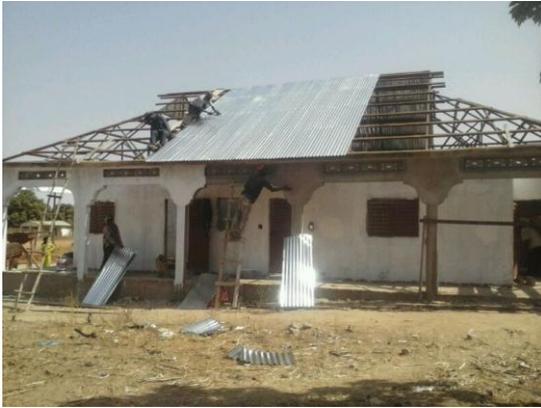
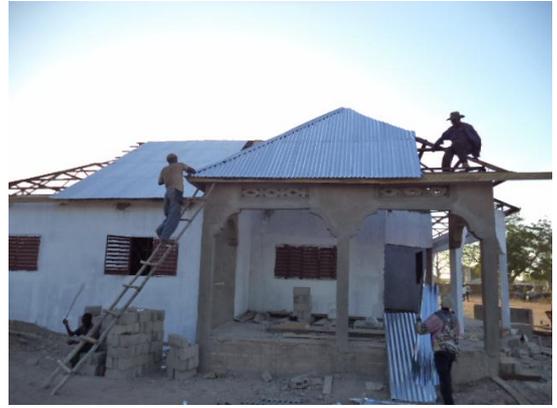
Una vez instalado el techo, se fijaron los tablones de madera, a los que posteriormente se engancharon las láminas de contrachapado metálicas que funcionan como cobertura real del centro de salud.

Instalación de las láminas contrachapado metálicas

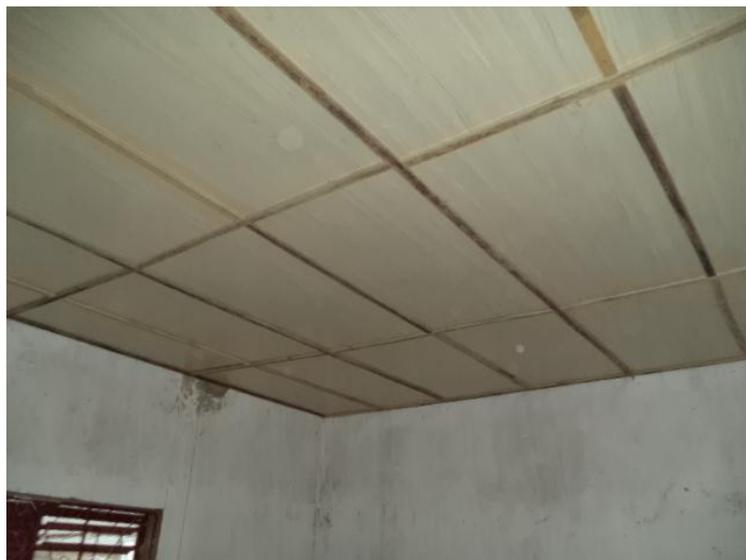
El falso techo comenzó a colocarse antes incluso que el tejado en cuestión. Consiste en un entramado de listones de madera a los que posteriormente se fijaron las chapas de madera que cubren y aíslan todas las dependencias del puesto de salud. Hubo de dejarse un pequeño hueco sin cubrir, a fin de que pudiera rematarse posteriormente la instalación eléctrica.

Falso techo

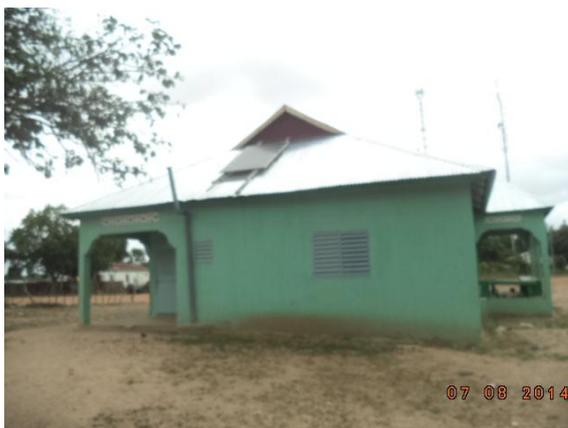
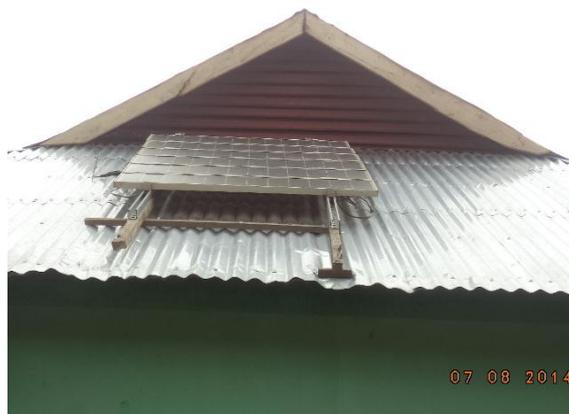
El sistema de abastecimiento eléctrico del centro es generado por cuatro paneles solares colocados en el tejado. Están conectados a un inversor y éste a una batería de 150 W. La instalación permite tener un punto de luz en cada una de las estancias del centro de salud, así como un enchufe en el almacén para la conexión de la nevera.

Paneles solares

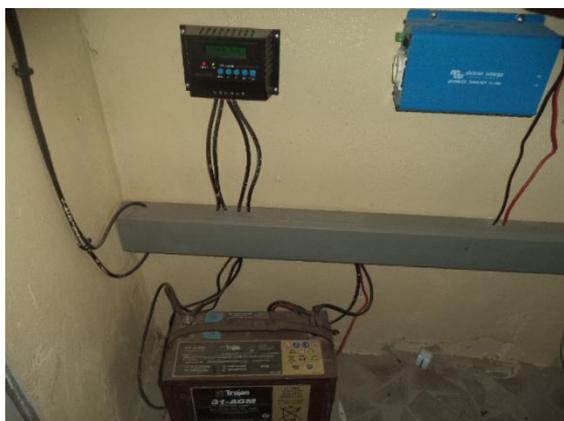
Inversor y batería de 150 W

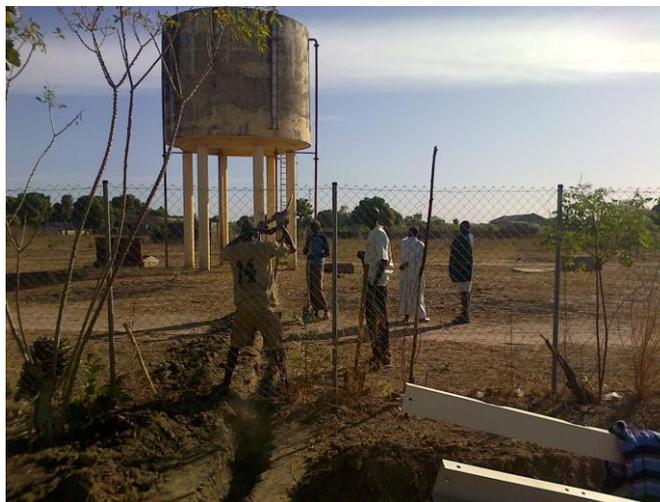
Así pues, se decidió cambiar los paneles solares, los cuales estaban dañados por el paso del tiempo y el mantenimiento deficitario, la bomba y el inversor, así como instalar un sensor de nivel en el depósito y mecanismos de control remoto. Para todo esto, era preciso, previamente a la instalación, la creación de canalizaciones para el cableado, así como la reparación de ciertas conexiones por las que se evidenciaba que se estaban realizando pérdidas de agua.

**Trabajos de canalización para el cableado
con el depósito de agua al fondo**

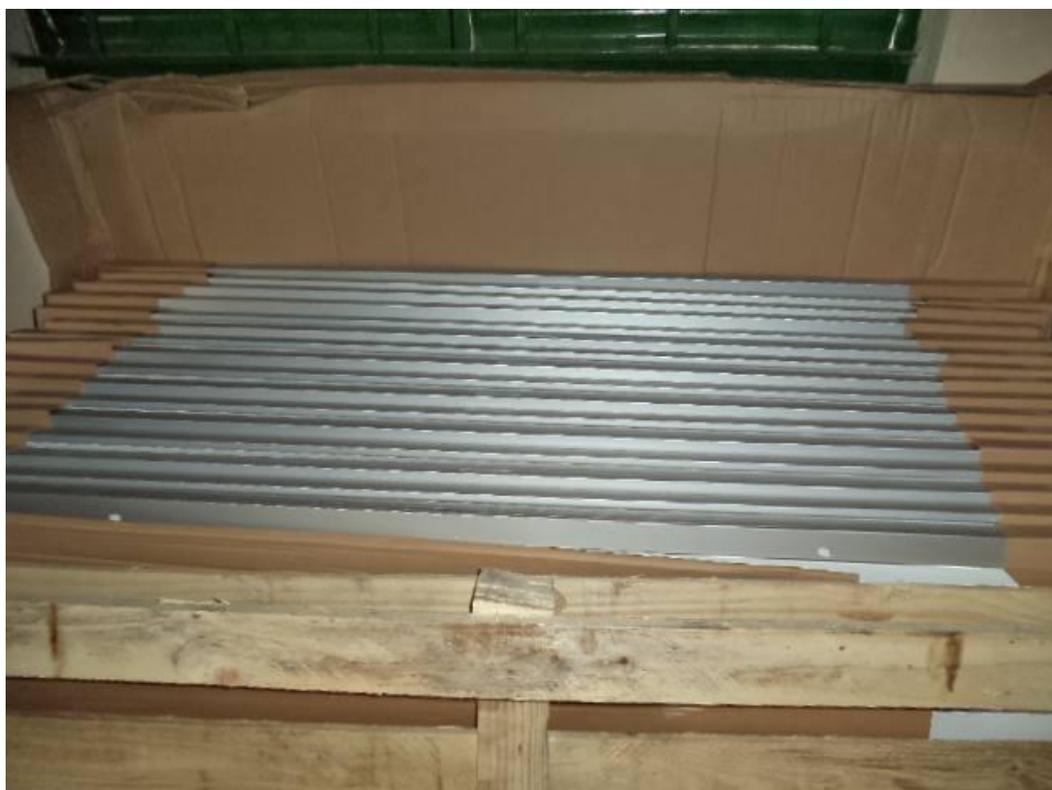
Materiales para la reparación del sistema de abastecimiento de agua

Una vez llegado el material a Ndungu Kebbeh, fue almacenado de un modo seguro, a la espera de la llegada del ingeniero.

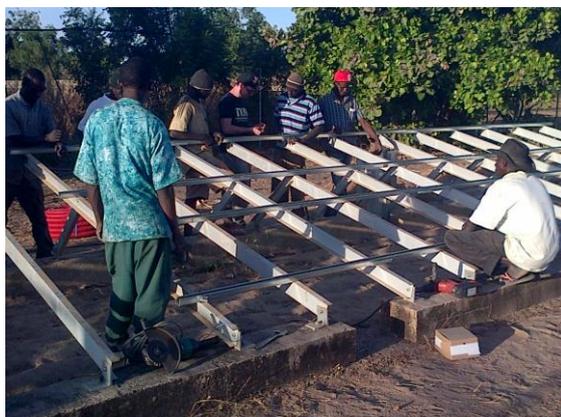
El primer paso fue retirar los paneles solares antiguos, así como adaptar la estructura de sujeción de estos. Posteriormente, se instalaron los nuevos paneles solares que, al ser de mayor potencia que los existentes inicialmente, ocuparon sólo una parte de dicha estructura.

Trabajos para adaptar la estructura de sujeción de los paneles

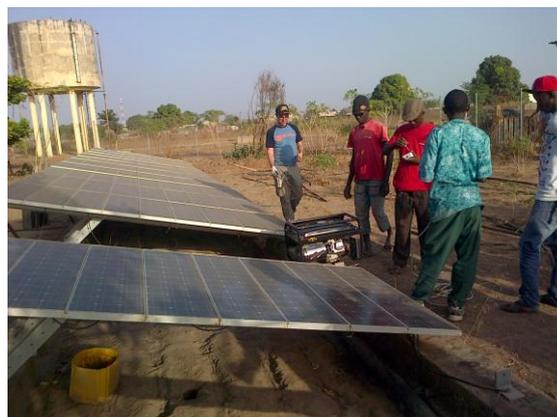
Colocación de los paneles solares

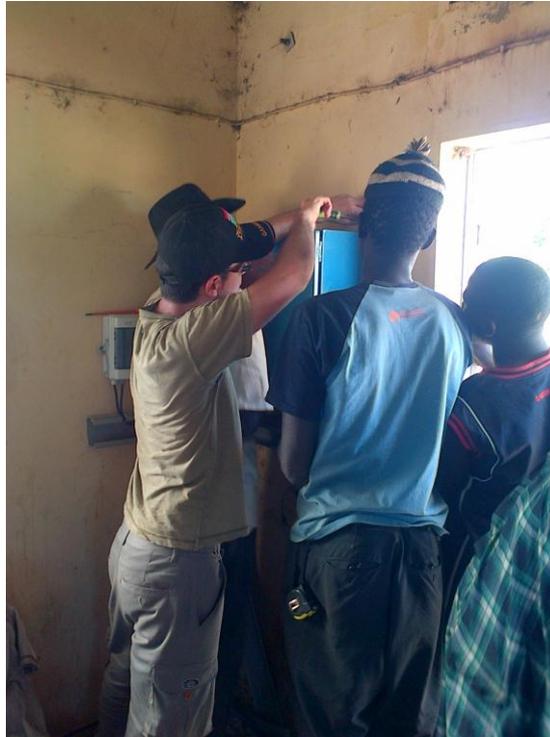
Posteriormente se pasó a instalar el inversor y la bomba, instalación en sí sencilla, así como la caja de control, por la que monitoriza el caudal de agua, así como la entrada y consumo de energía a través de los paneles solares.

Trabajos de instalación de la caja de control

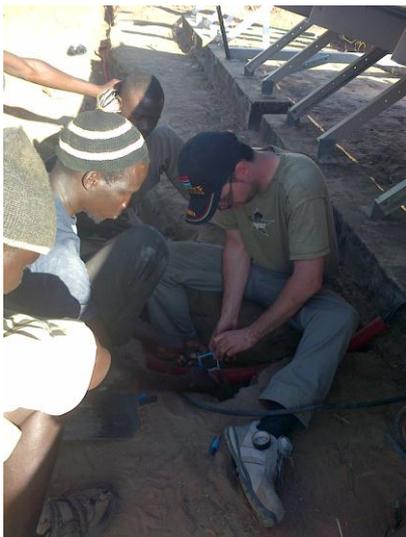
Por último, se instaló el sensor de llenado en el depósito de agua y se finalizó el cableado preciso para la instalación.

Instalación de cableado

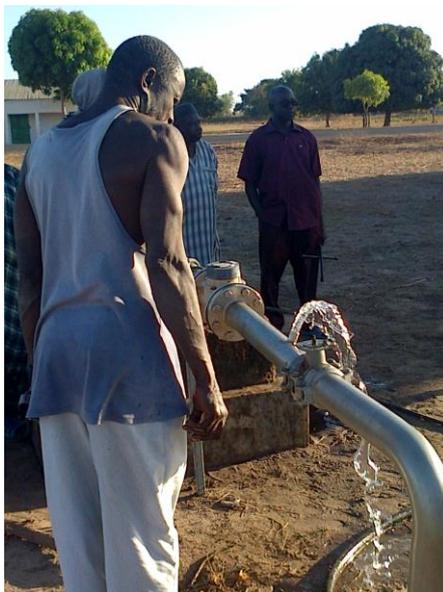
A partir de este momento, comenzaron las pruebas de la nueva instalación, a fin de comprobar su correcto rendimiento y establecer el mejor modo de utilización. De este modo se determinó que lo conveniente, a fin de optimizar la presión de agua recibida por los vecinos de la localidad, fuese que el operador abriese la válvula de paso una hora después de que hubiese comenzado el llenado del tanque. Así, se garantiza que, por gravedad, haya una cantidad suficiente de agua en el depósito que permita alcanzar con fuerza a todas las fuentes de Ndungu Kebbeh.

Pruebas de comprobación de rendimiento de la instalación

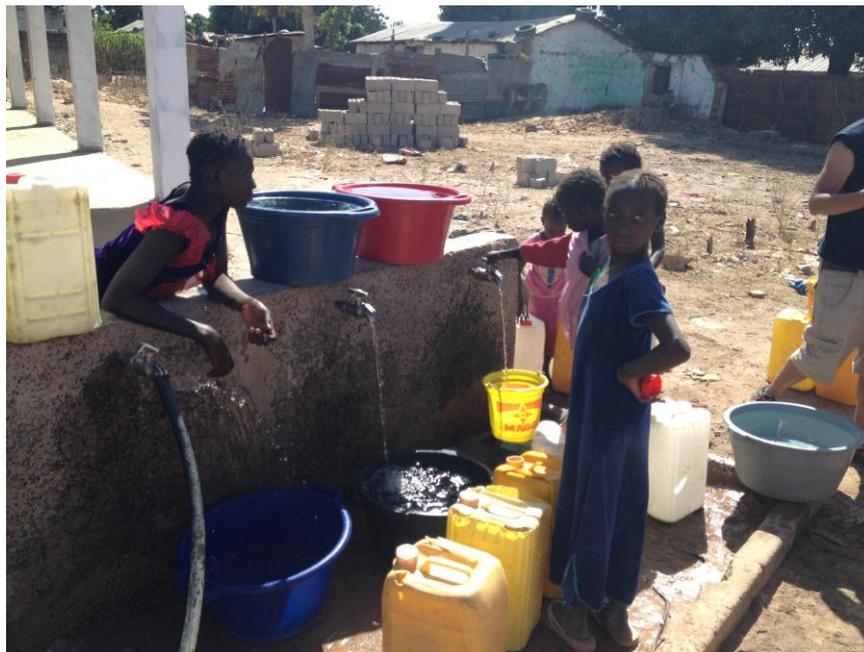
Ya una vez puesto en marcha el sistema de abastecimiento de agua, sin que estuviera previsto en el proyecto, se instalaron 3 puntos (fuentes) de agua para abastecerse la población, en el exterior del Centro de Salud debido a su centralidad en el pueblo; y, a punto de ser inaugurado el centro de salud, se llevó a cabo una serie de encuentros formativos con la comunidad en materia de hábitos higiénicos y promoción de la salud.

3 puntos de agua para abastecerse la población
